**INFORME DE ENSAYOS MECÁNICOS**  
**Ensayos de impacto a segmentos de muro**  
**MASISA**

Área Tecnología y Productos de Madera  
Instituto Forestal. Sede Bío-Bío

Concepción. Marzo 2021

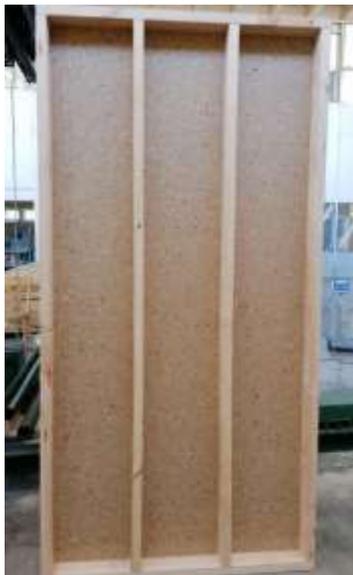
**Figura N° 1**  
**Segmento de muro**

La dimensión final del segmento de muro es de 1.220mm de ancho por 2.440mm de alto. Las figuras N° 1 y N° 2 corresponden al elemento terminado y el espaciamiento perimetral de los clavos.

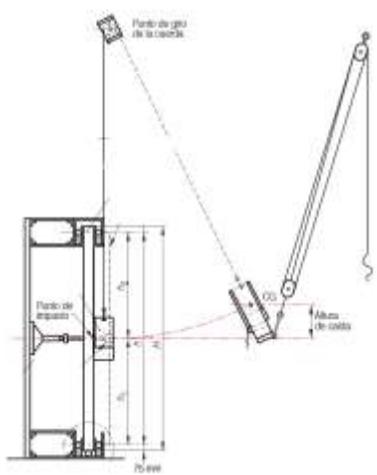
**Figura N° 3**  
**Esquema del ensayo de impacto**

Las figuras N°3 y N°4 muestran el esquema de la norma y la implementación en el laboratorio, respectivamente.

El ensayo de impacto fue ejecutado en posición vertical, de acuerdo a la metodología señalada en la norma NCh804:2017 “Elementos de construcción - Segmentos de muro - Ensayo de impacto”. Los seis paneles fueron impactados en la zona media frontal.

El saco, de masa conocida, fue elevado en incrementos de 15cm por sobre el punto medio del segmento de muro. Para cada nivel de energía de impacto se registraron los daños generados junto a las deflexiones instantáneas y residuales.

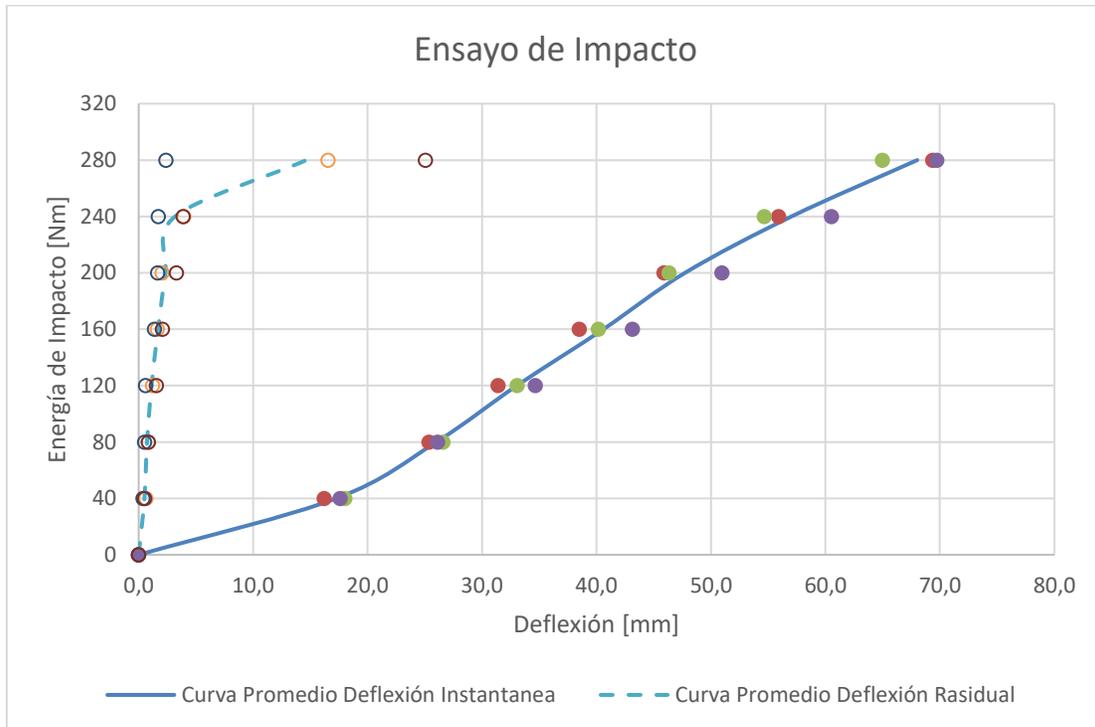
**Gráfico N°1**  
**Deflexión instantánea y Residual por nivel de energía de Impacto**

El gráfico N°1 muestra el comportamiento curvas promedio de deflexión instantánea y residual según nivel de energía.

La tabla N°3 permite señalar que para todos los niveles de energía la deformación residual es menor al 30% de la deformación instantánea.

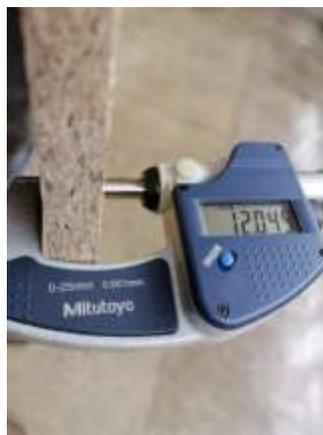
**Figura N°5**  
**Espesor de panel**

Para medir el espesor del panel de OLB se extrajo una probeta cuadrada de 305mm de lado. El promedio de espesor medido en los cuatro lados de las probetas correspondientes a los segmentos de muro 4, 5 y 6 fue de 11,53 [mm]; 12,0 [mm] y 12,07[mm], respectivamente. La figura N°5 muestra la medición de espesor de una probeta extraída de un segmento de muro ensayado.

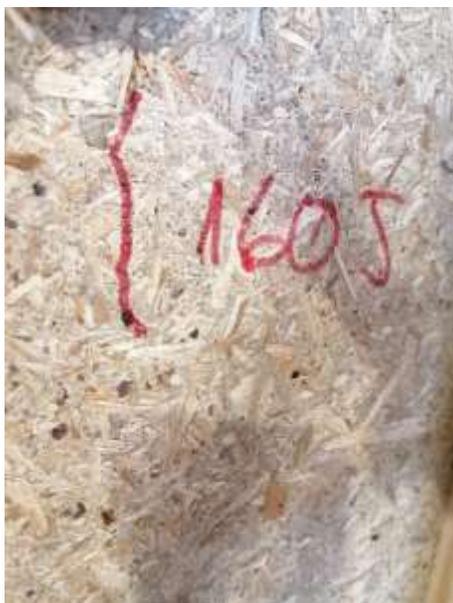
Las figuras N°6 a la N°9 muestran la evolución de la grieta con cada nivel de energía de impacto.

**Figura N° 6**  
**Aparece la primera grieta (160 [Nm])**

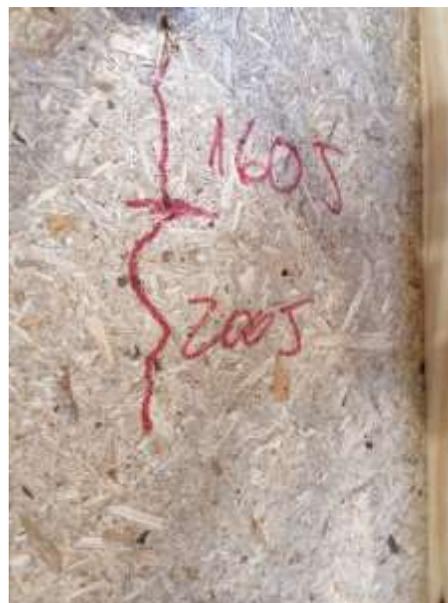
**Figura N° 7**  
**Aumenta largo de la grieta (200 [Nm])**

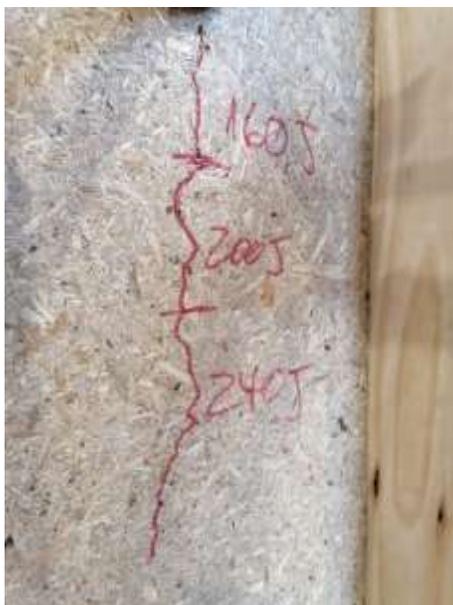
**Figura N° 8**  
**Aumenta aún más la grieta (240 [Nm])**

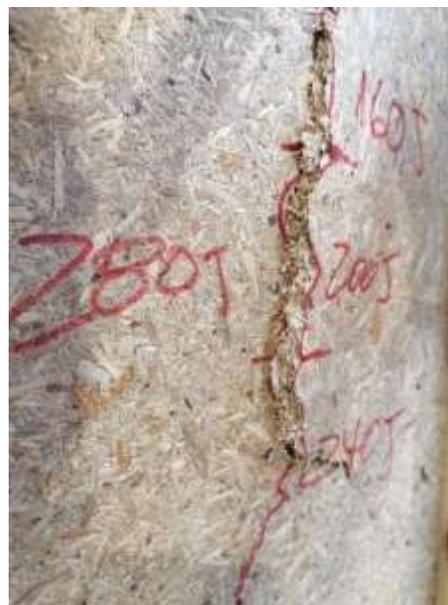
**Figura N° 9**  
**Rotura de Panel (280 [Nm])**
